**MIĘDZYPANSTWOWY KOMITET LOTNICZY
KOMISJA BADAŃ WYPADKÓW LOTNICZYCH**

**RAPORT KOŃCOWY
Z BADANIA ZDARZENIA LOTNICZEGO**

Rodzaj zdarzenia lotniczego	Katastrofa
Typ samolotu	samolot, Tu-154M
Państwowy rejestracyjny znak rozpoznawczy	nr 101, Rzeczpospolita Polska
Właściciel	Rzeczpospolita Polska
Użytkownik	Ministerstwo Obrony Narodowej Rzeczypospolitej Polskiej
Miejsce zdarzenia	między BPRM a progiem WPP 26 lotniska Smoleńsk „Północny” Współrzędne: N54°49.450' i E 32°03.041'
Data i czas	10.04.2010, 06:41 UTC, 10:41 czasu miejscowego

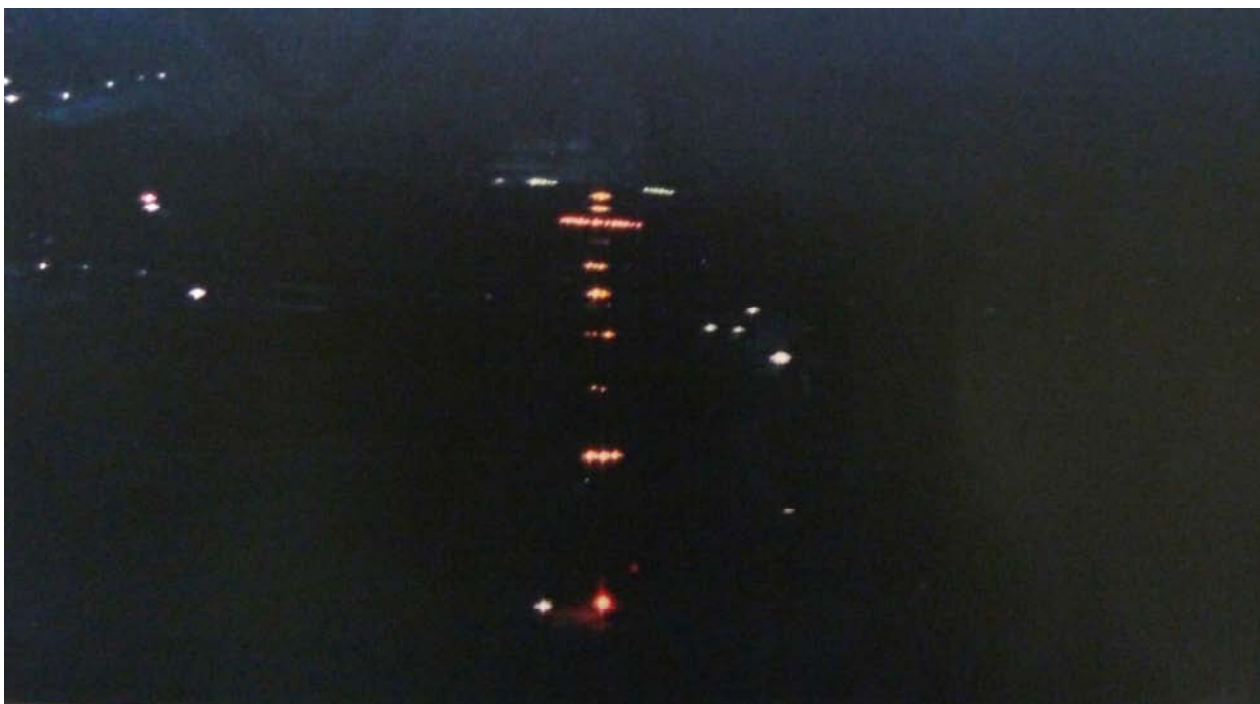
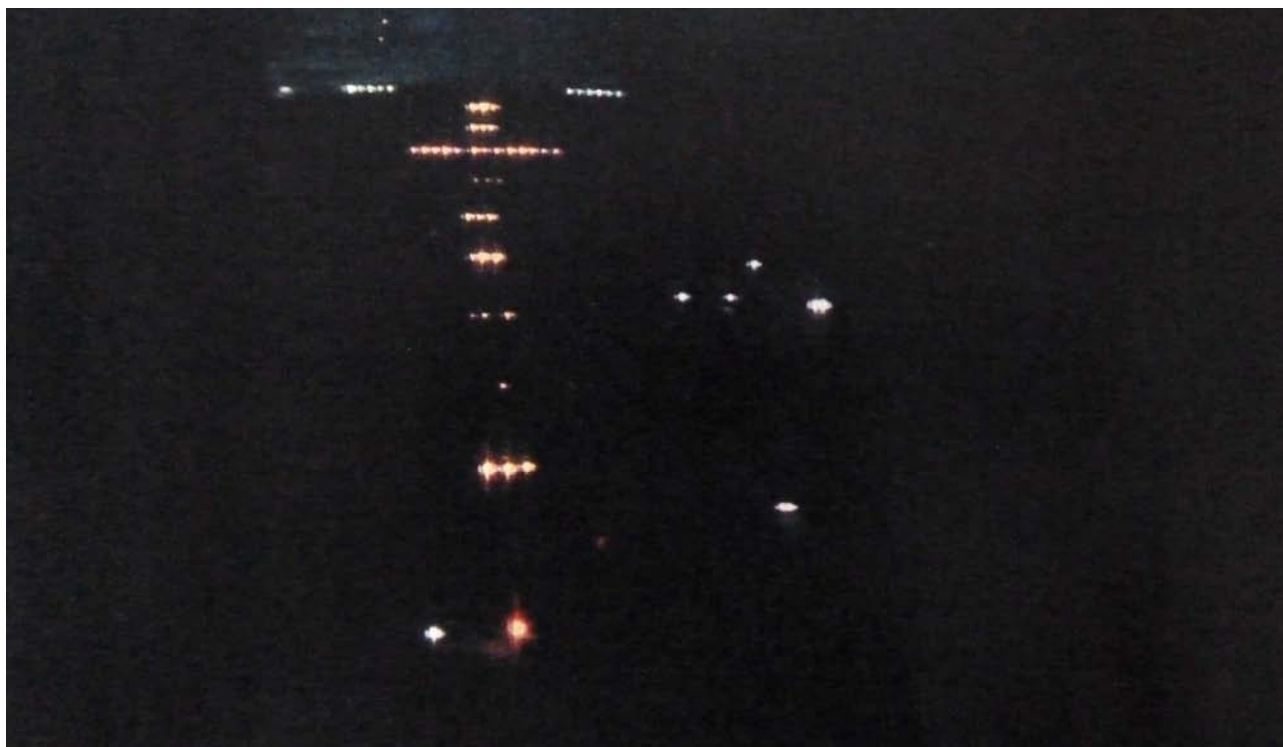
Oblot kontrolny 15.04.2010 (rysunek 12, Rysunek 13) wykazał, że w porównaniu z przytoczonym schematem, istnieje jeszcze jedna linia świateł w odległości 100m od progu WPP 26, liczba świateł wejściowych WPP 26 (koloru zielonego) w rzeczywistości wynosi po 6 świateł z każdej strony zamiast 8, jak to wskazano w IPP. Na podstawie wyników oblotu SSO ustalono, że w zależności od położenia i wysokości lotu, światła w odległości 400, 700 i 800 metrów od WPP 26 mogą być zacieniane przez rosnące wokół nich drzewa i krzewy.

Latarnia kodowa KNS-4U, umieszczona na BPRM (rysunek 12, rysunek 13), numer fabryczny LN 13419258, rok produkcji 1983, odpowiada dokumentacji technicznej pod względem rozmieszczenia w terenie. Latarnia kodowa przeznaczona jest do oznaczenia lotniska świetlnymi sygnałami (wg przeznaczenia nie jest częścią świateł zbliżania i WPP). Latarnia kodowa powinna emitować dwuliterowy sygnał rozpoznawczy, analogiczny do sygnału rozpoznawczego DPRM danego kierunku lądowania. Kolor promieniowania -czerwony. Tryb pracy latarni impulsowej, - błyskowy, z częstotliwością 30-60 błysków na minutę.

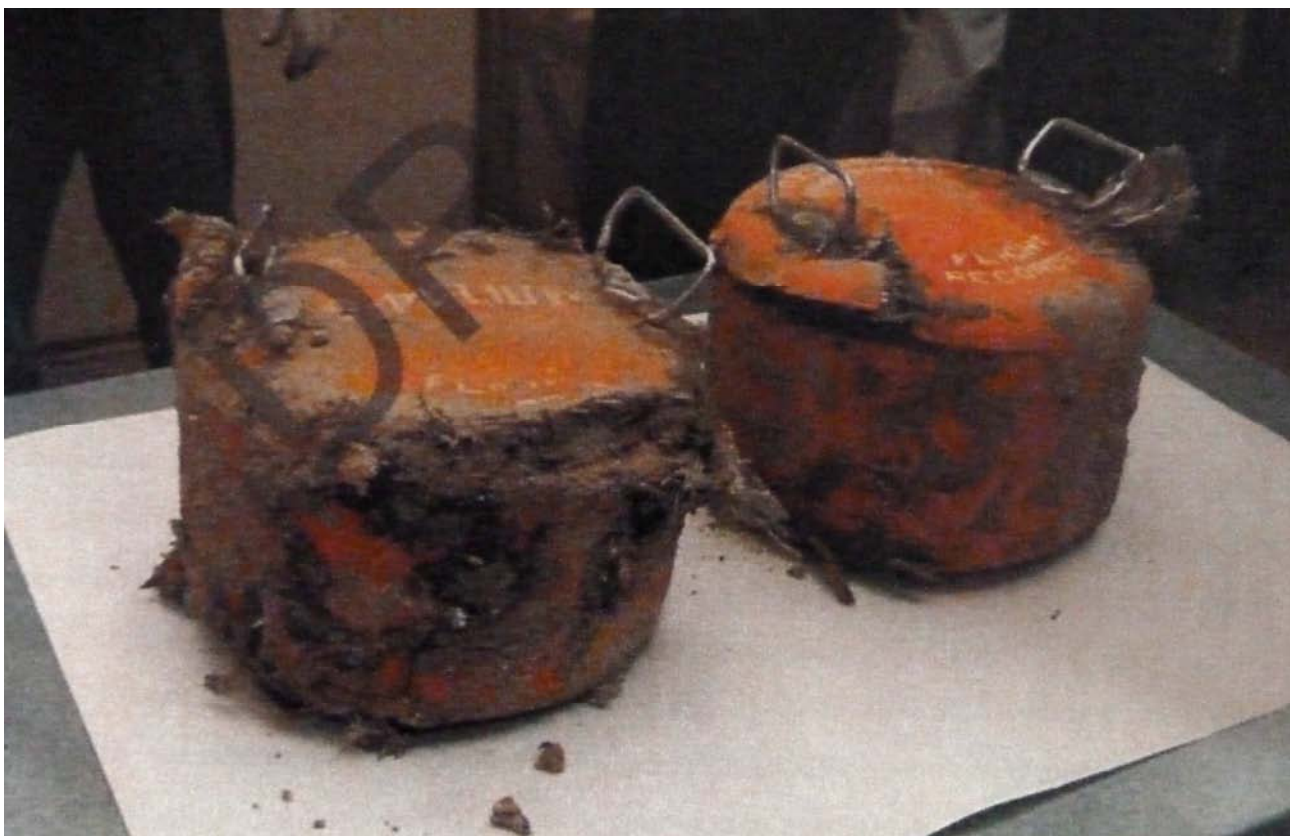
Rysunek 17.

Obudowa mechanizmu przesuwania taśmy 70A-10M nr 323025 systemu MARS-BM posiadała uszkodzenia mechaniczne, przewody łączące były oberwane, podstawy i tabliczki pomiarowej nie było, śladów oddziaływania wysokiej temperatury nie stwierdzono (rysunek 17).

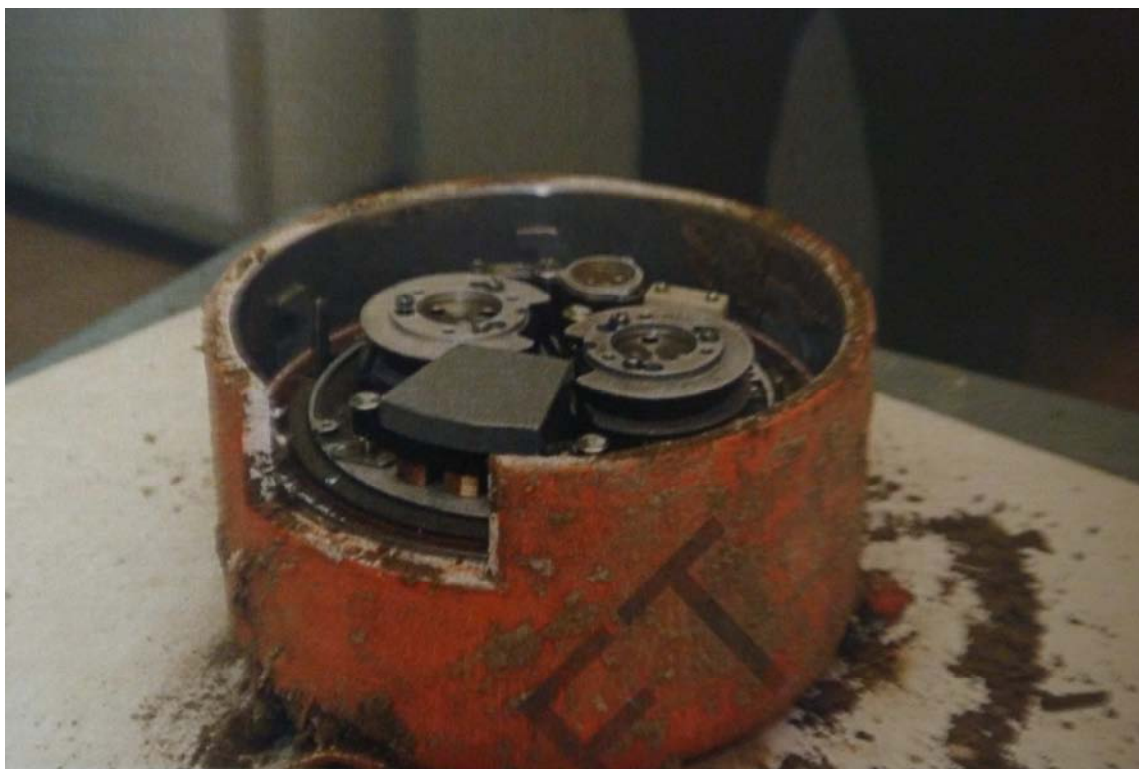
Rysunek 18

Po otwarciu obudowy stwierdzono, że taśma magnetofonowa zachowała się w dobrym stanie, założona do urządzenia zapisu dźwiękowego, sprężyny napięte (rysunek 18).

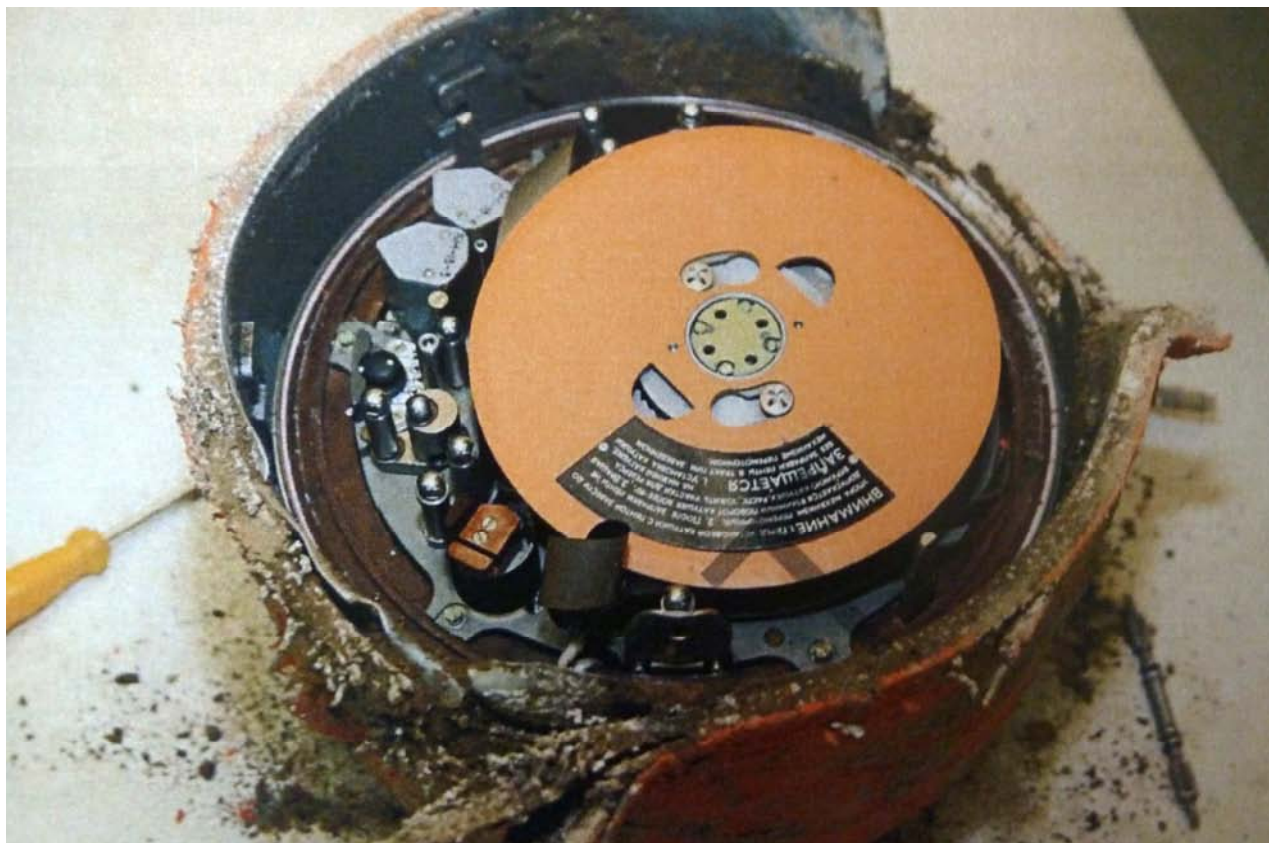
Rysunek 19

Dostarczona obudowa katastroficznego mechanizmu przesuwu taśmy MLP-14-5 nr 90969 posiadała znaczące uszkodzenia mechaniczne, nie było podstawy montażowej i pokrywy zamka obudowy, złącza elektryczne oberwane. Miejsce zamka zamykającego obudowę było zapchane ziemią (rysunek 17). W wyniku oględzin po otwarciu obudowy, stwierdzono, że magnetyczny nośnik informacji znajduje się na szpulach, lecz wyszedł ze ścieżki mechanizmu przesuwu taśmy, taśma magnetyczna w dobrym stanie, przełącznik zakresu - w położeniu „Automat” (rysunek 19).

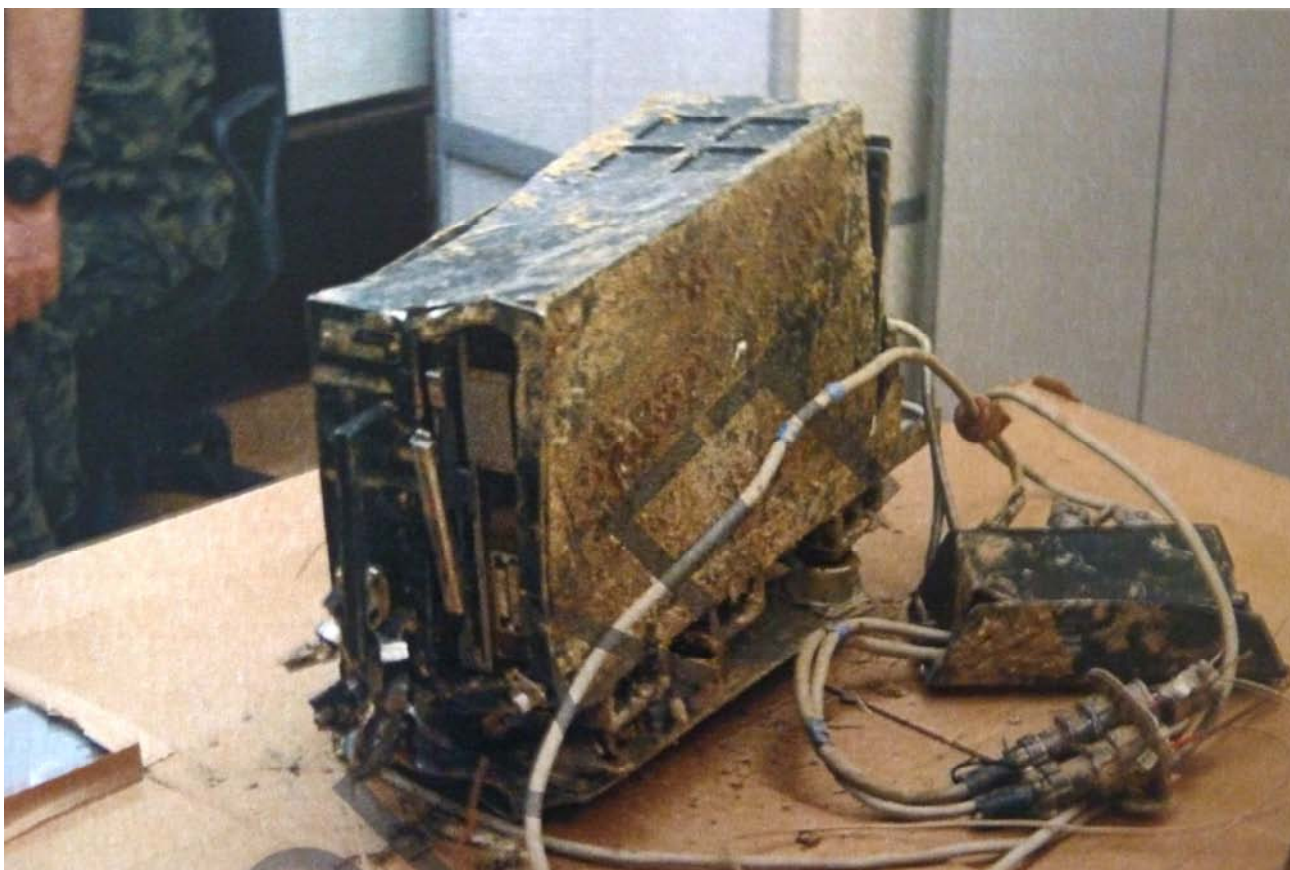
Rysunek 20.

Kaseta była otwarta i miała nieznaczne uszkodzenia, przeprowadzono naprawę uszkodzonego mechanizmu kasety z założeniem taśmy magnetycznej.

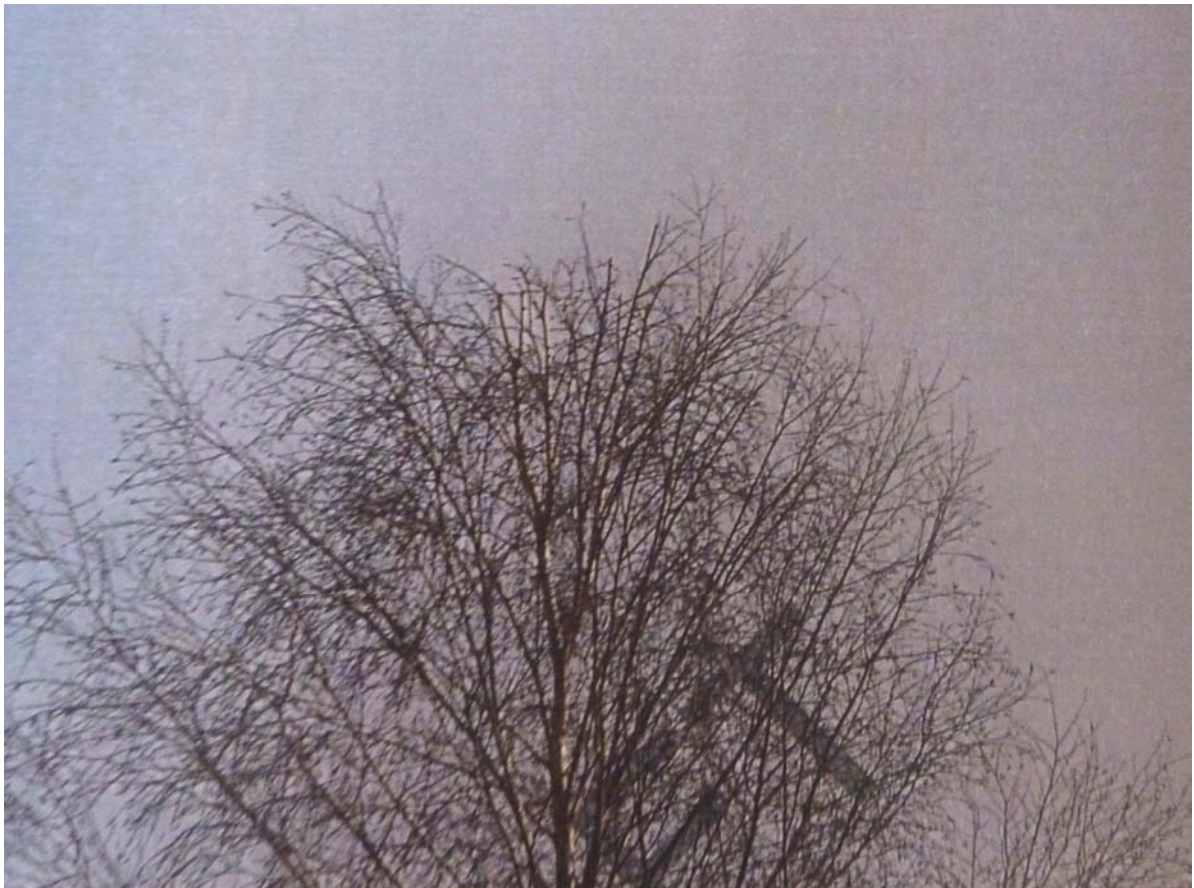
Rysunek 26.

Przed miejscem pierwszego zderzenia samolotu z przeszkodą żadnych fragmentów statku powietrznego nie znaleziono.

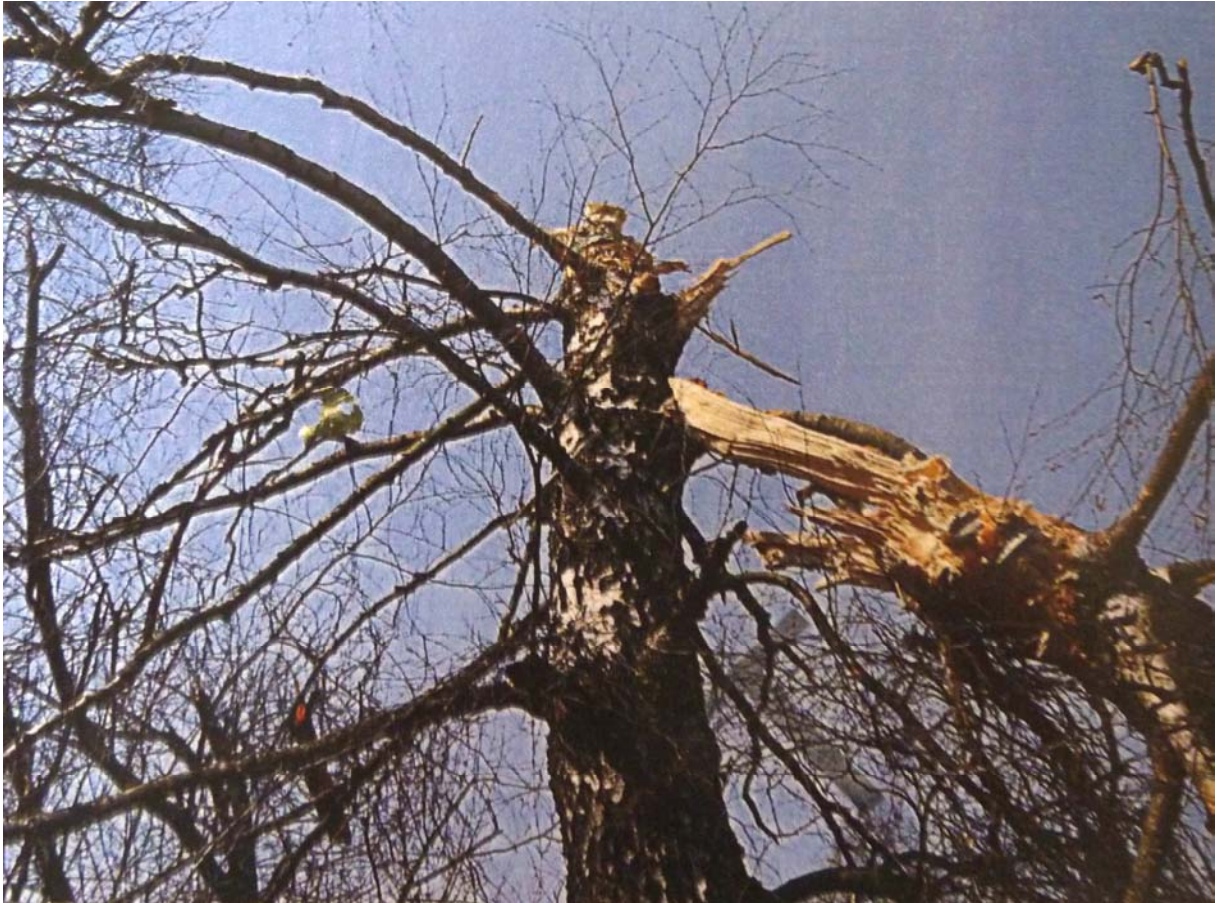
Rysunek 27.

W odległości 244m od punktu pierwszego zderzenia i bocznym odchyleniu o 61m w lewo od osi podłużnej WPP, na wysokości około 5 metrów nastąpiło zderzenie samolotu z brzozą o średnicy pnia 30-40cm (Rysunek 27 i Rysunek 35).

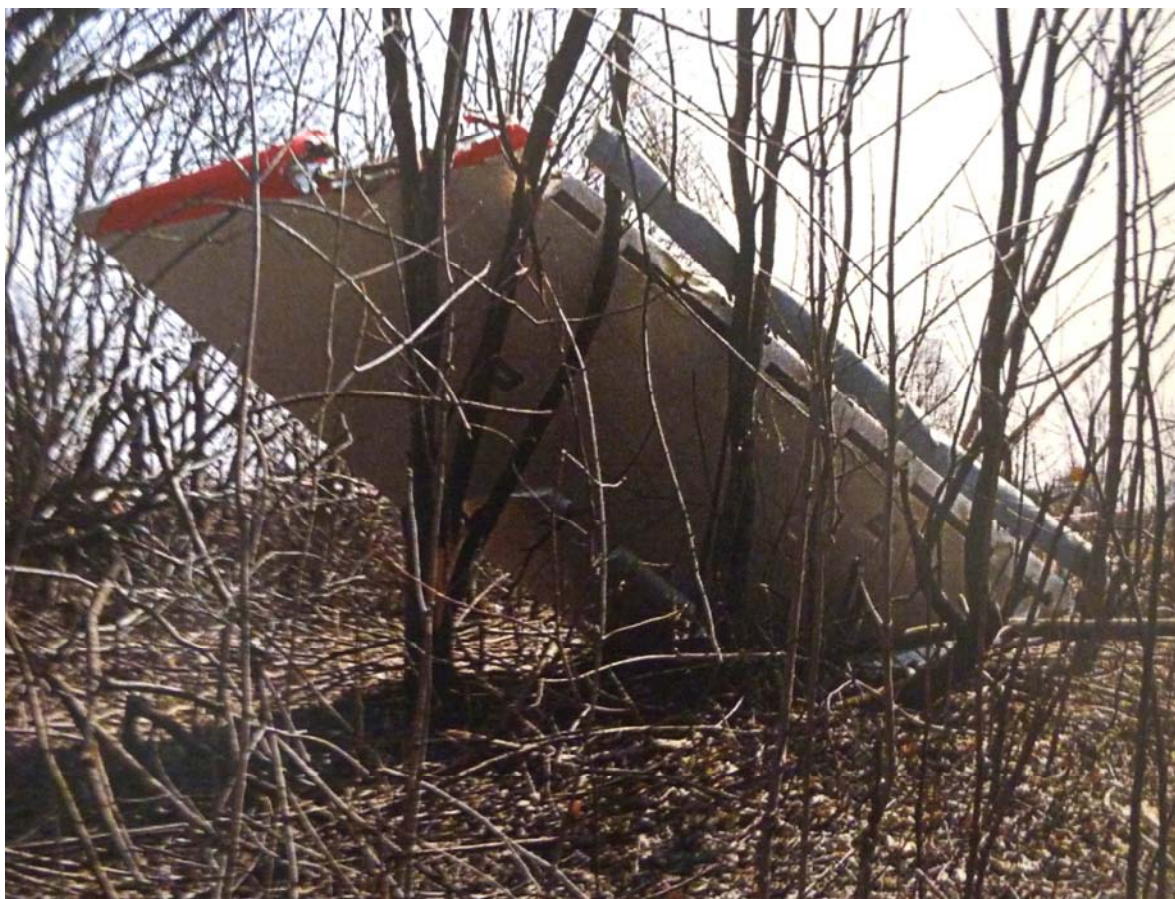
Rysunek 28.

W rejonie zderzenia odnaleziono fragmenty demontowalnej części lewego skrzydła (OCzK), w tym elementy konstrukcji skrzydła: fragmenty lewej konsoli skrzydła w pniu drzewa, fragment lotki - interceptora, owiewkę mechanizmu śrubowego lewej klapy, fragmenty lewego slotu, owiewkę lewej klapy zewnętrznej, prowadnicę lewej klapy, zasłonka skrzydła. Wszystkie fragmenty, odnalezione po trasie przemieszczania się samolotu na odcinku 150-200m, również są elementami konstrukcyjnymi lewej konsoli samolotu (Rysunek 28).

Odnalezione fragmenty i ich wzajemne położenie pozwalają wywnioskować, że w wyniku zderzenia z drzewem nastąpiło zniszczenie konstrukcji skrzydła z oddzieleniem lewej części OCzK (długości **około 6,5 m**) z następującym gwałtownym przechyleniem samolotu w lewo, co potwierdza brak uszkodzeń drzew z lewej strony kursu lotu bezpośrednio za brzozą oraz dalszym odchyleniem samolotu w lewo. Analiza uszkodzeń drzew i terenu na danym odcinku pozwala również wywnioskować, że w chwili zderzenia samolot nieznacznie się wznosił. Świadczy o tym wzrost wysokości śladów zderzeń z drzewami z 4 do 5m przy ogólnym wzniesieniu rzeźby terenu (przewyższenie miejsca zderzenia z brzozą 248m).

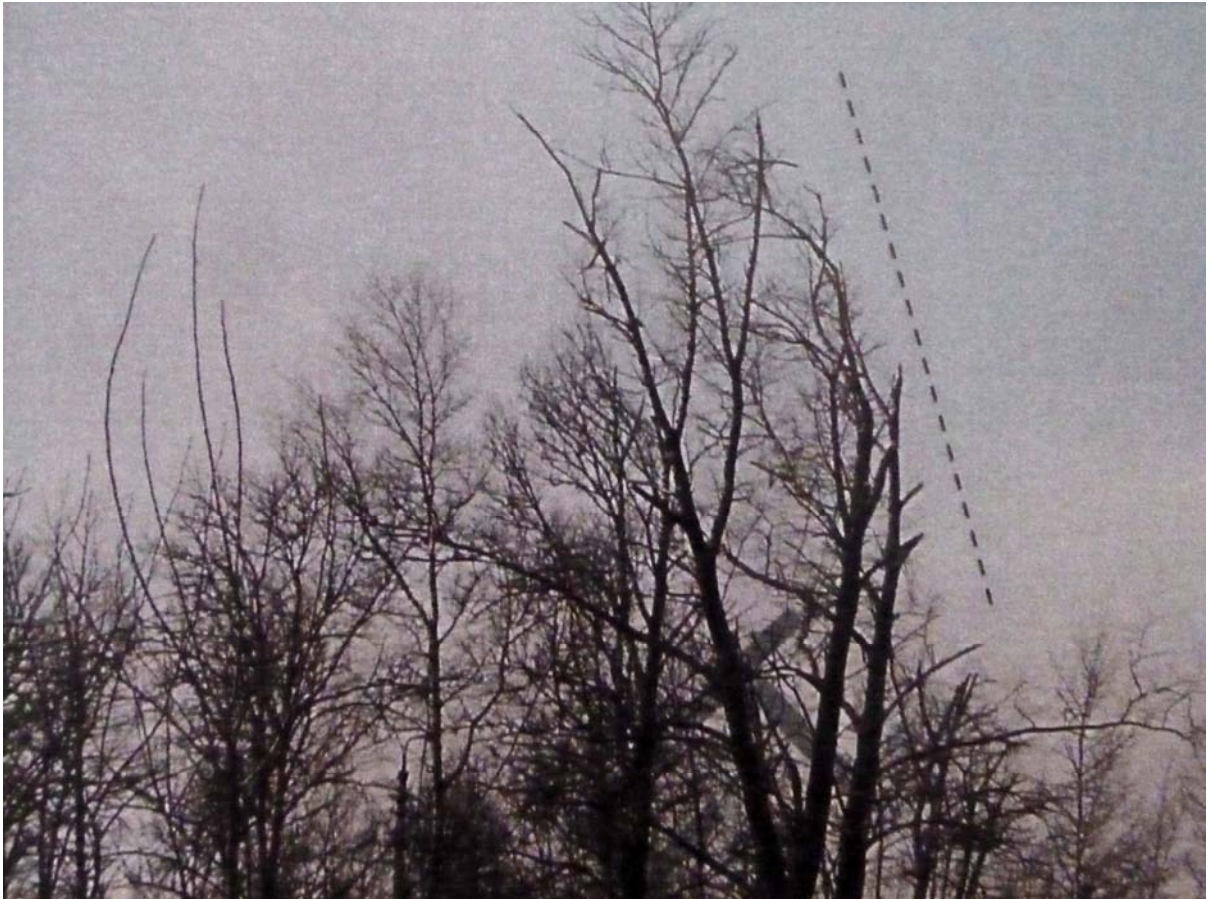
Rysunek 29.

Podczas dalszego przemieszania się i obrotu samolotu w wyniku zderzeń z drzewami postępowało jego niszczenie: charakter cięcia drzewa w odległości 465m od punktu pierwszego zderzenia świadczy o tym, że w tym momencie kąt przechylenia samolotu w lewo przekraczał 90° (Rysunek 29 i Rysunek 36); w odległości 530-550m od miejsca pierwszego zderzenia odnaleziono fragmenty przegrody konstrukcji nośnej skrzydła, fragmenty lewej konsoli statecznika poziomego ze sterem wysokości i steru kierunku oraz ciągnię systemu sterowania sterem wysokości.

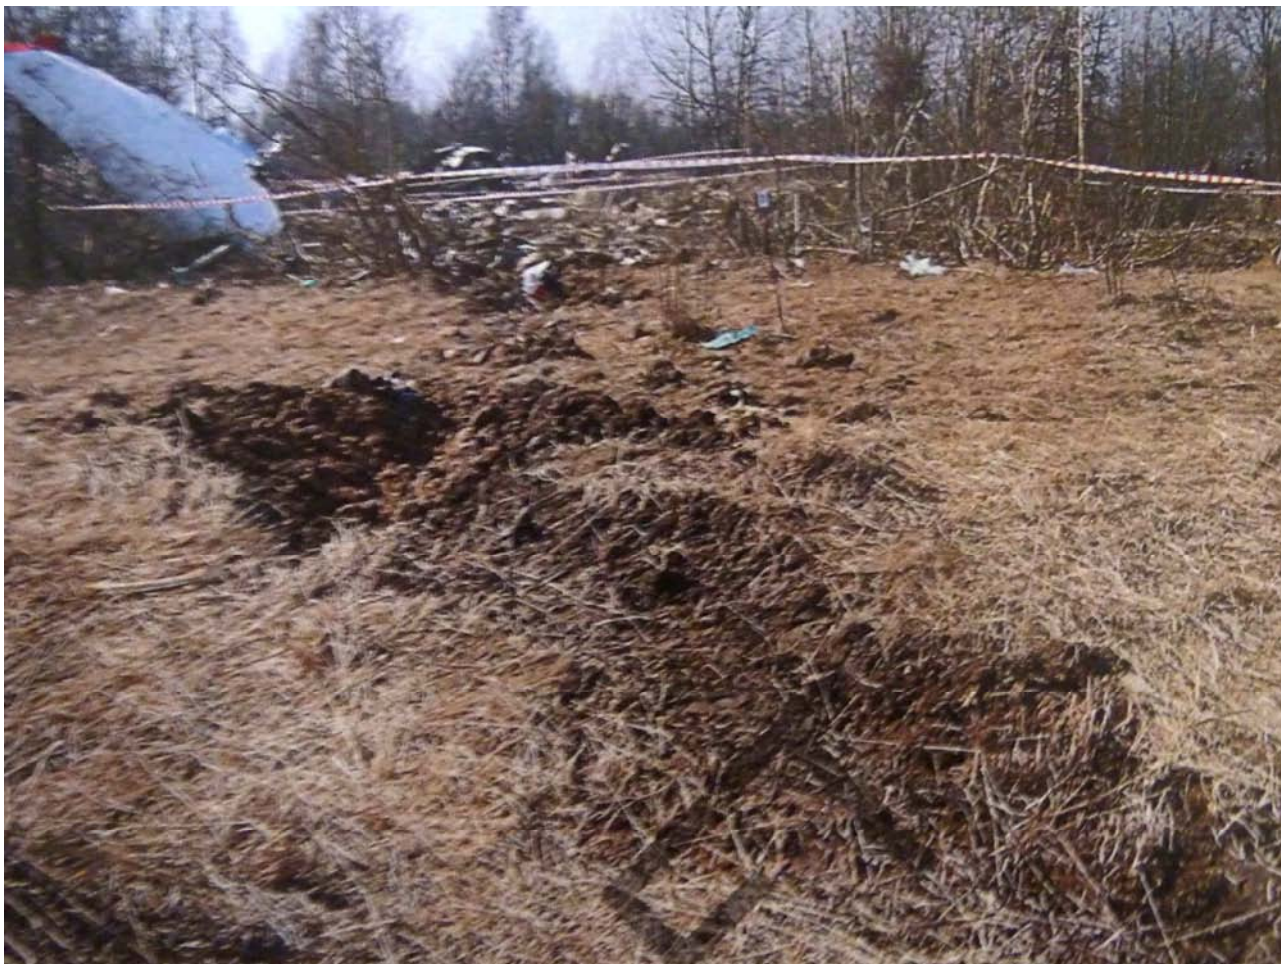
Rysunek 30.

Pierwsze zetknięcie samolotu z ziemią nastąpiło w odległości około 580m od miejsca pierwszego zderzenia (Rysunek 30).

W miejscu zetknięcia znajdują się charakterystyczne ślady w postaci bruzd wrytych przednią owiewką statecznika poziomego i pionowego o głębokości do 0,5m i długości 22m z fragmentami światła SI-2U z kompletu SMI-2KM oraz bruzdy wryte przez lewą konsolę skrzydła o głębokości do 0,4m i długości 22m z fragmentami poszycia lewej konsoli skrzydła i cięgłem Nr154.83.5711-090-009.

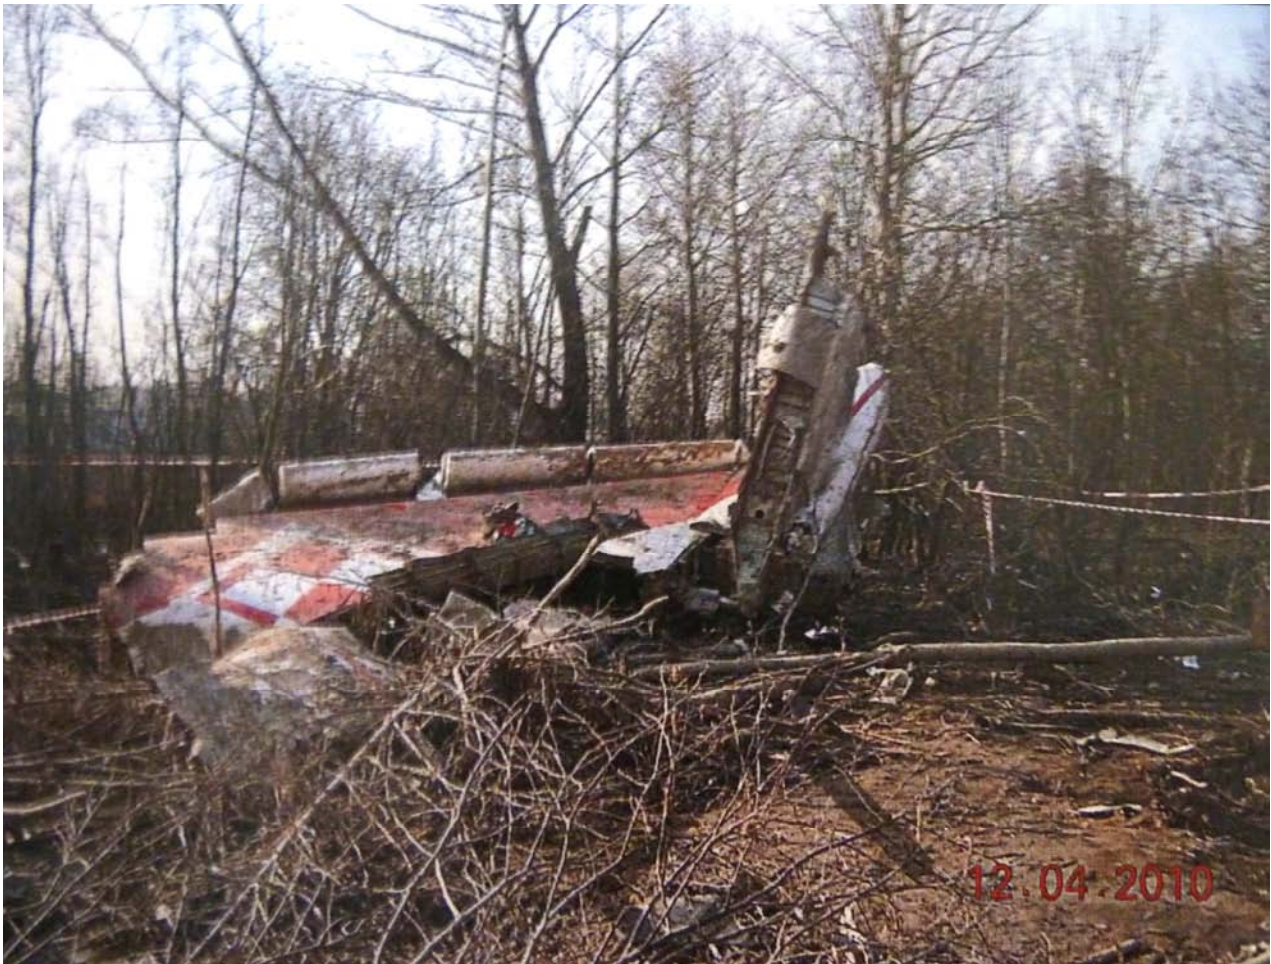
Rysunek 31.

W wyniku uderzenia o ziemię od samolotu oddzieliła się prawa konsola statecznika poziomego ze sterem wysokości oraz statecznik pionowy ze sterem kierunku (Rysunek 31), owiewką tylną i nasadami statecznika, które znajdują się w odległości 590-620m od miejsca pierwszego zderzenia.

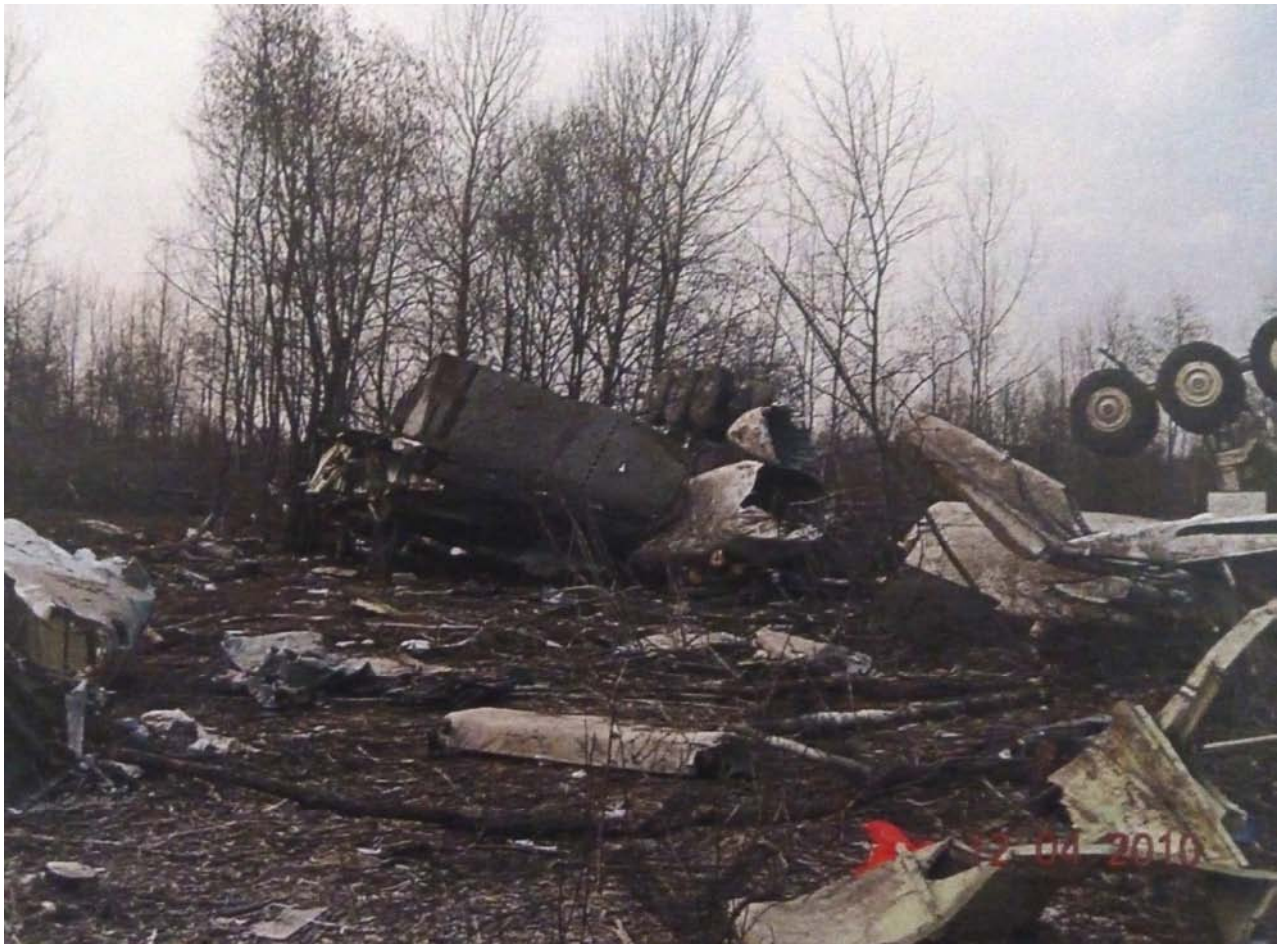
Rysunek 32.

Strefa rozrzutu fragmentów samolotu podczas jego przemieszczania się po ziemi ma długość około 130m i szerokość 30-50m, boczne odchylenie w lewo od 100 do 160m od linii przedłużonej osi WPP. Na całej powierzchni strefy znajdują się liczne fragmenty konstrukcji płatowca i systemów samolotu (Rysunek 32). Współrzędne środka tej strefy - 54°49.450'N i 32°03.041'E, odległość od miejsca pierwszego zderzenia - 670-680m (około 420m od progu WPP).

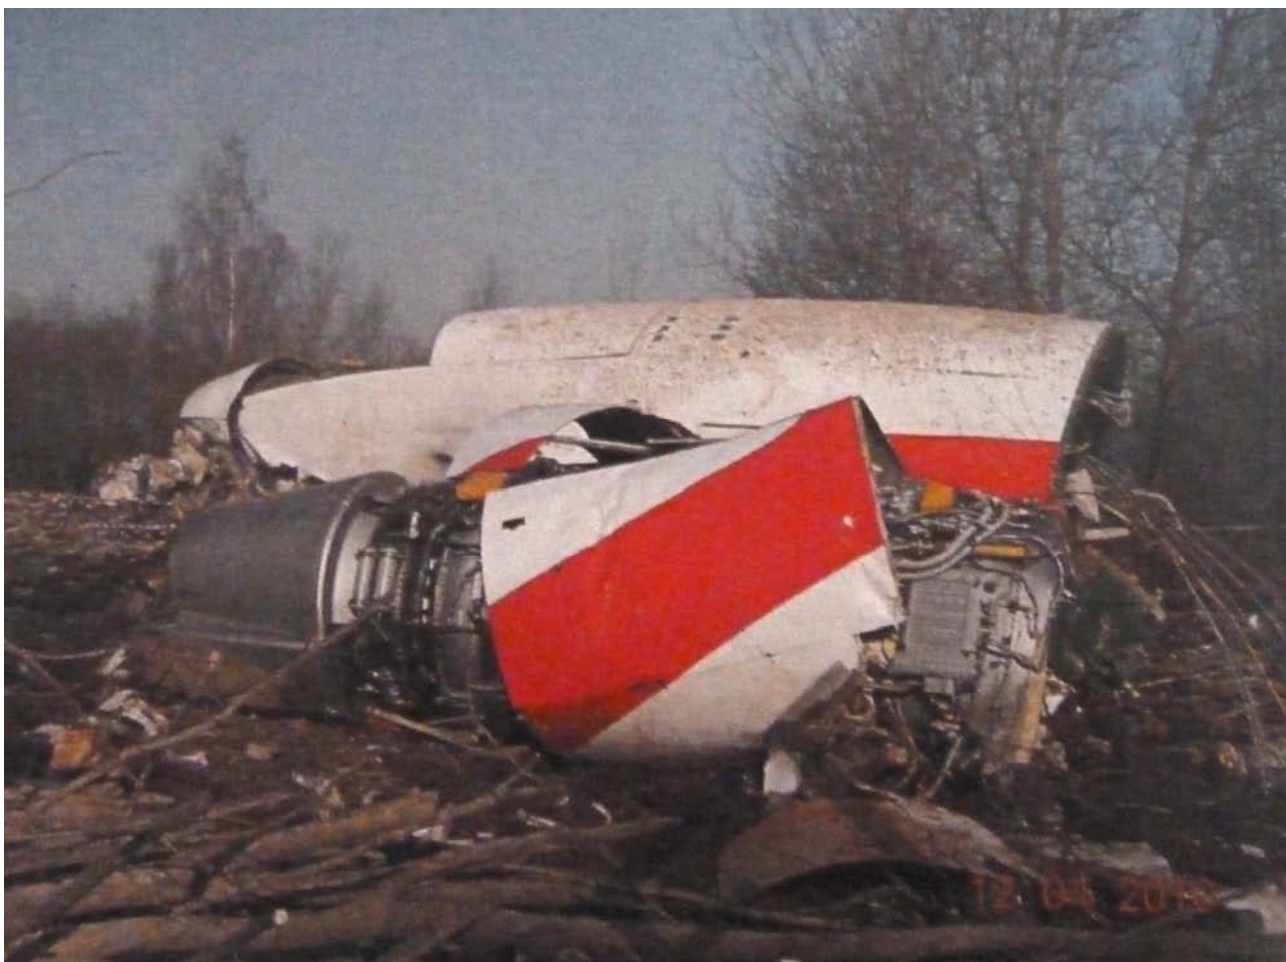
Rysunek 33

Część ogonowa samolotu z silnikiem nr 2, pylonami mocowania silników nr 1 i nr 3 oraz fragmentami kesonu gondoli i osłon rozmieszczona jest po trajektorii przemieszczania się samolotu w położeniu odwróconym w odległości 436m od progu WPP, odwrócona w stosunku do kierunku ruchu o 180° . Silnik nr 3 został zerwany z własnych węzłów mocowania w części ogonowej kadłuba i znalazł się w odległości 467m od progu WPP w położeniu odwróconym (Rysunek 33). Silnik nr 1 wyrwany z węzłów mocowania znalazł się w odwróconym położeniu obok części ogonowej samolotu.

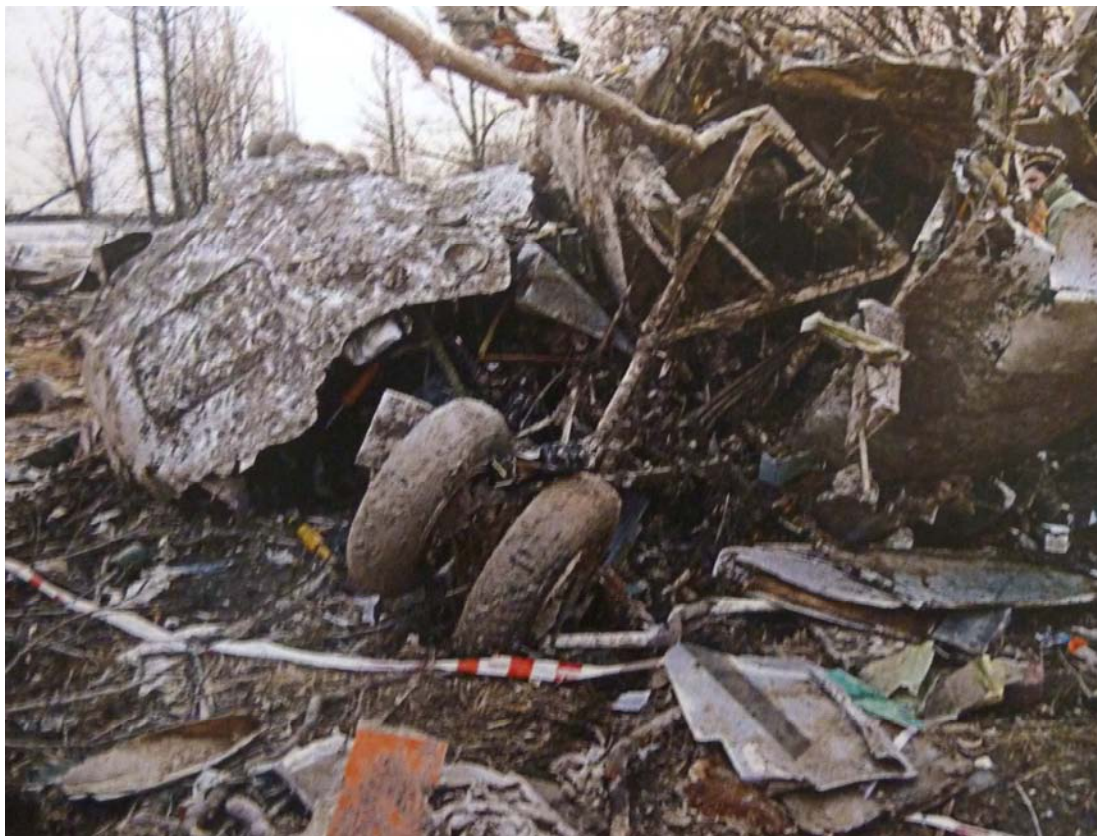
Rysunek 34

Przednia część kadłuba z kabiną załogi jest całkowicie zniszczona. Fragment nosowej części kadłuba z przednią golenią podwozia znajduje się w odległości 397m od progu pasa startowego (rysunek 34). Górna i boczne części poszycia są zniszczone. Przednia goleń podwozia jest w wysuniętym położeniu.
