**MIĘDZYPANSTWOWY KOMITET LOTNICZY
KOMISJA BADAŃ WYPADKÓW LOTNICZYCH**

**RAPORT KOŃCOWY
Z BADANIA ZDARZENIA LOTNICZEGO**

Rodzaj zdarzenia lotniczego	Katastrofa
Typ samolotu	samolot, Tu-154M
Państwowy rejestracyjny znak rozpoznawczy	nr 101, Rzeczpospolita Polska
Właściciel	Rzeczpospolita Polska
Użytkownik	Ministerstwo Obrony Narodowej Rzeczypospolitej Polskiej
Miejsce zdarzenia	między BPRM a progiem WPP 26 lotniska Smoleńsk „Północny” Współrzędne: N54°49.450' i E 32°03.041'
Data i czas	10.04.2010, 06:41 UTC, 10:41 czasu miejscowego

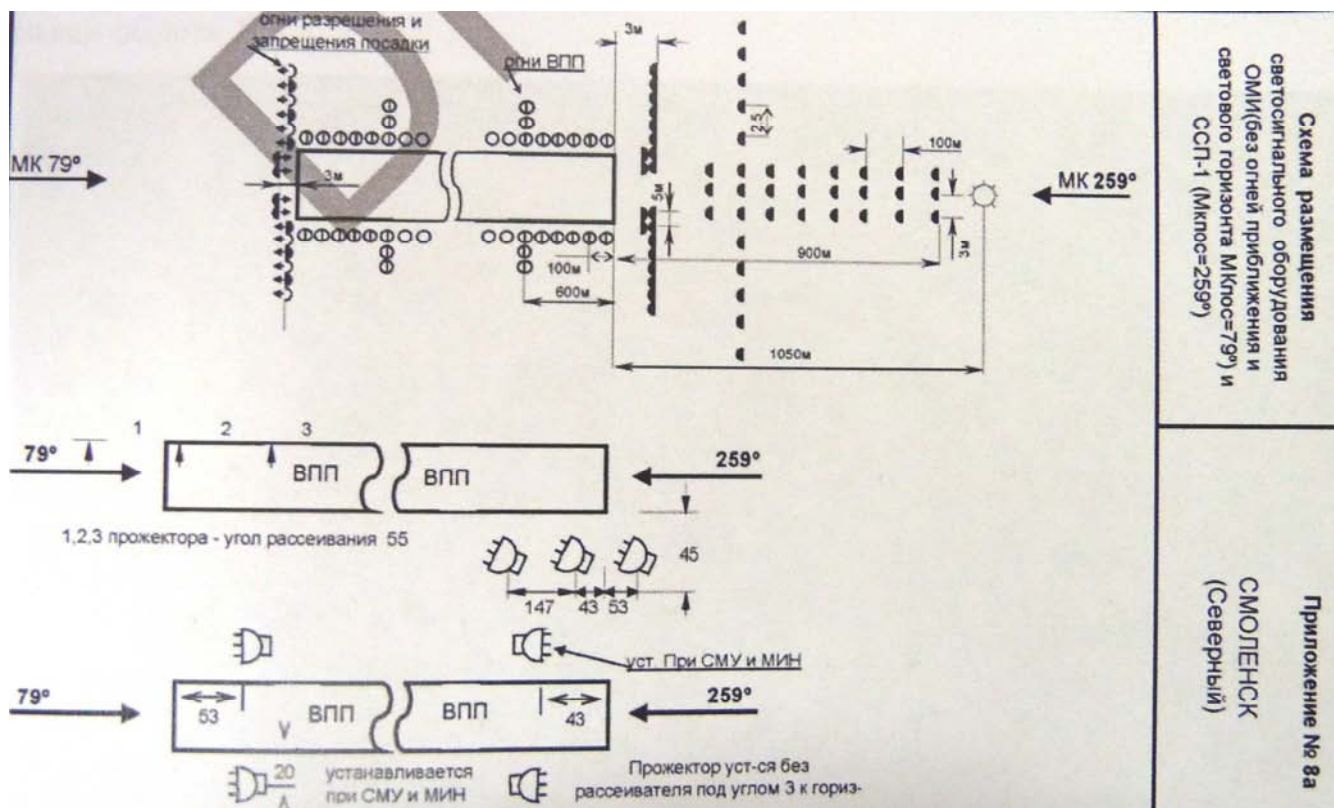
Rysunek 11

Oblot kontrolny 15.04.2010 (rysunek 12, Rysunek 13) wykazał, że w porównaniu z przytoczonym schematem, istnieje jeszcze jedna linia świateł w odległości 100m od progu WPP 26, liczba świateł wejściowych WPP 26 (koloru zielonego) w rzeczywistości wynosi po 6 świateł z każdej strony zamiast 8, jak to wskazano w IPP. Na podstawie wyników oblotu SSO ustalono, że w zależności od położenia i wysokości lotu, światła w odległości 400, 700 i 800 metrów od WPP 26 mogą być zacieniane przez rosnące wokół nich drzewa i krzewy.

Zgodnie ze schematem rozmieszczenia systemu świetlnego na lotnisku Smoleńsk „Północny”, (rysunek 11), w dzień, w warunkach pogorszonej widoczności (w trudnych warunkach atmosferycznych i przy minimum pogody), przewidziano rozmieszczenie specjalnych zamontowanych na samochodach reflektorów (rysunek 14) przeznaczonych do udzielenia pomocy załodze w wejściu w oś WPP.

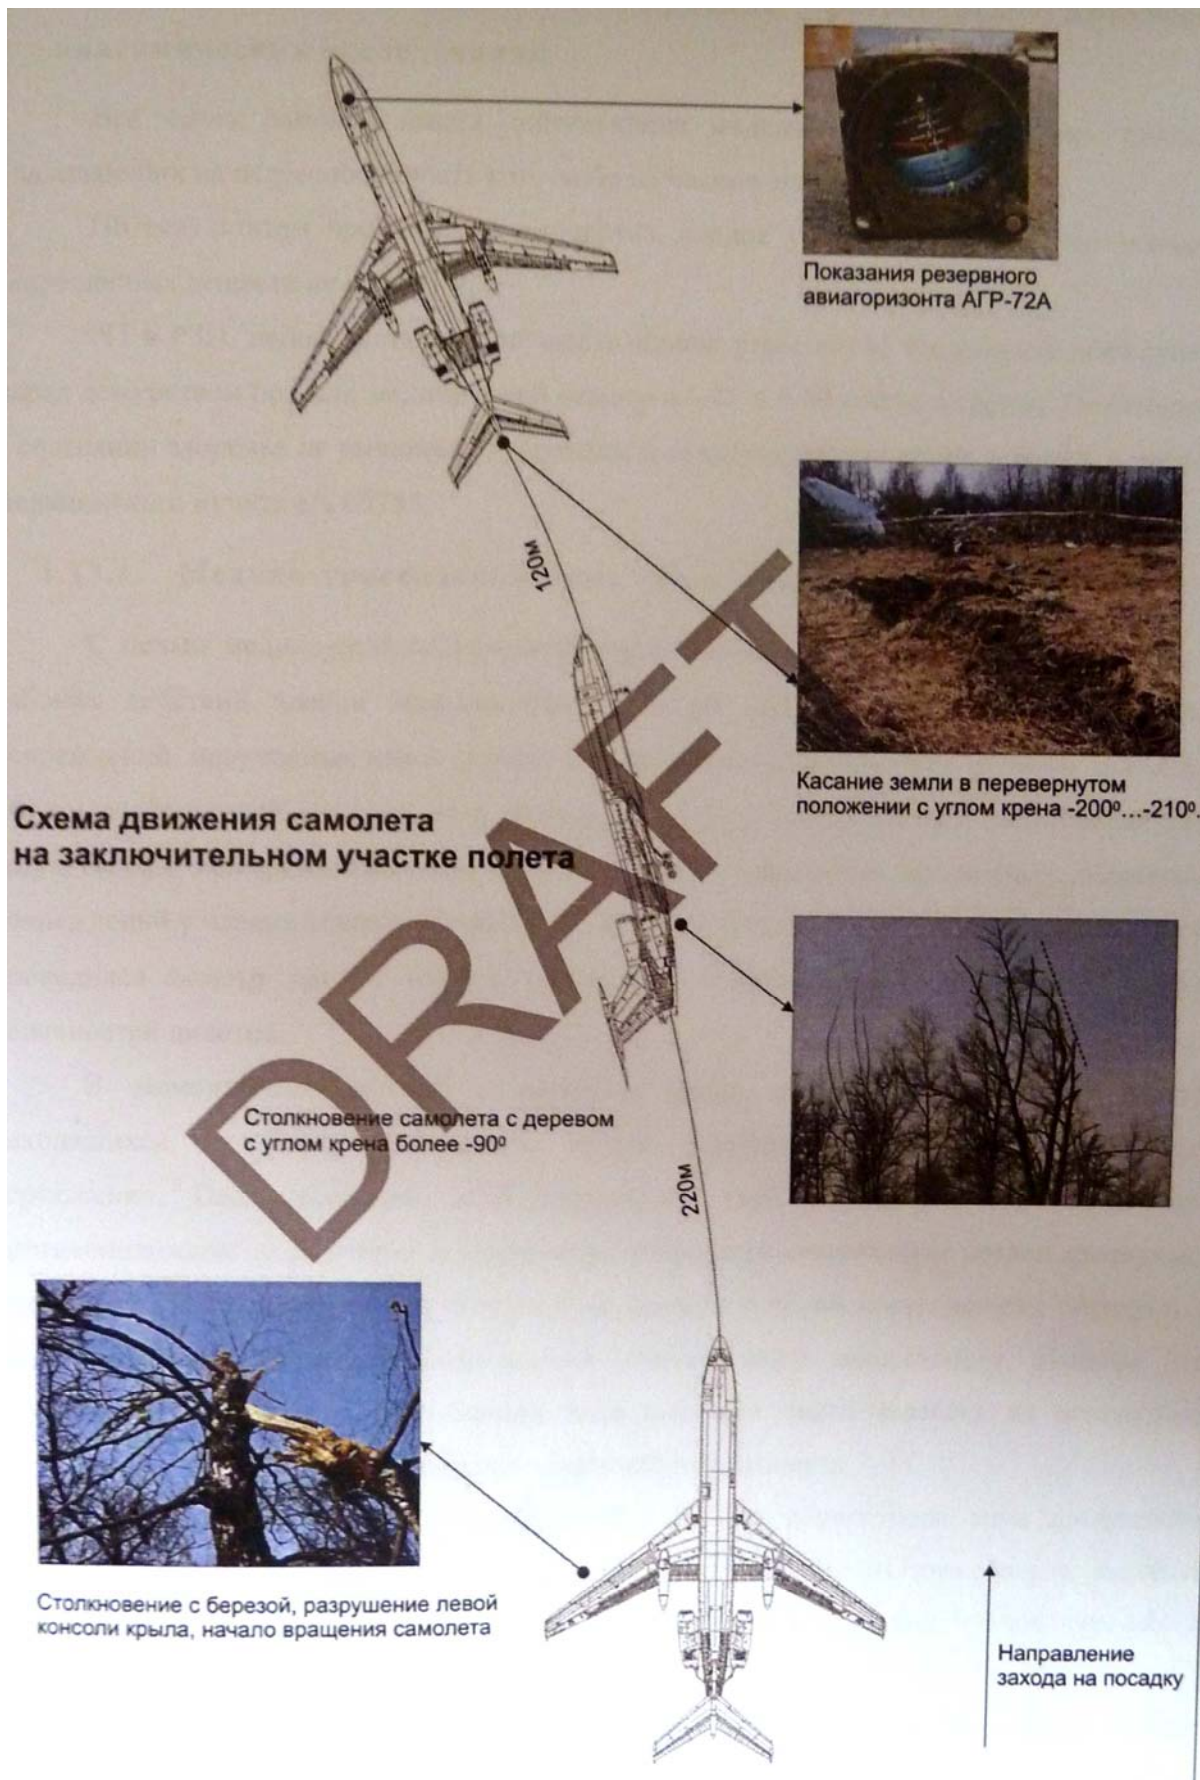
Rysunek 36
Schemat ruchu samolotu na końcowym odcinku lotu

Podczas dalszego przemieszania się i obrotu samolotu w wyniku zderzeń z drzewami postępowało jego niszczenie: charakter cięcia drzewa w odległości 465m od punktu pierwszego zderzenia świadczy o tym, że w tym momencie kąt przechylenia samolotu w lewo przekraczał 90° (Rysunek 29 i Rysunek 36); w odległości 530-550m od miejsca pierwszego zderzenia odnaleziono fragmenty przegrody konstrukcji nośnej skrzydła, fragmenty lewej konsoli statecznika poziomego ze sterem wysokości i steru kierunku oraz ciągnię systemu sterowania sterem wysokości.

Ślady zetknięcia samolotu z powierzchnią ziemi i ich wzajemne rozmieszczenie pozwalają wywnioskować, że zetknięcie nastąpiło podczas obrotu samolotu w lewo i w momencie zetknięcia samolot znajdował się w położeniu odwróconym z przechyleniem około 200° - 210° w lewo (Rysunek 36).

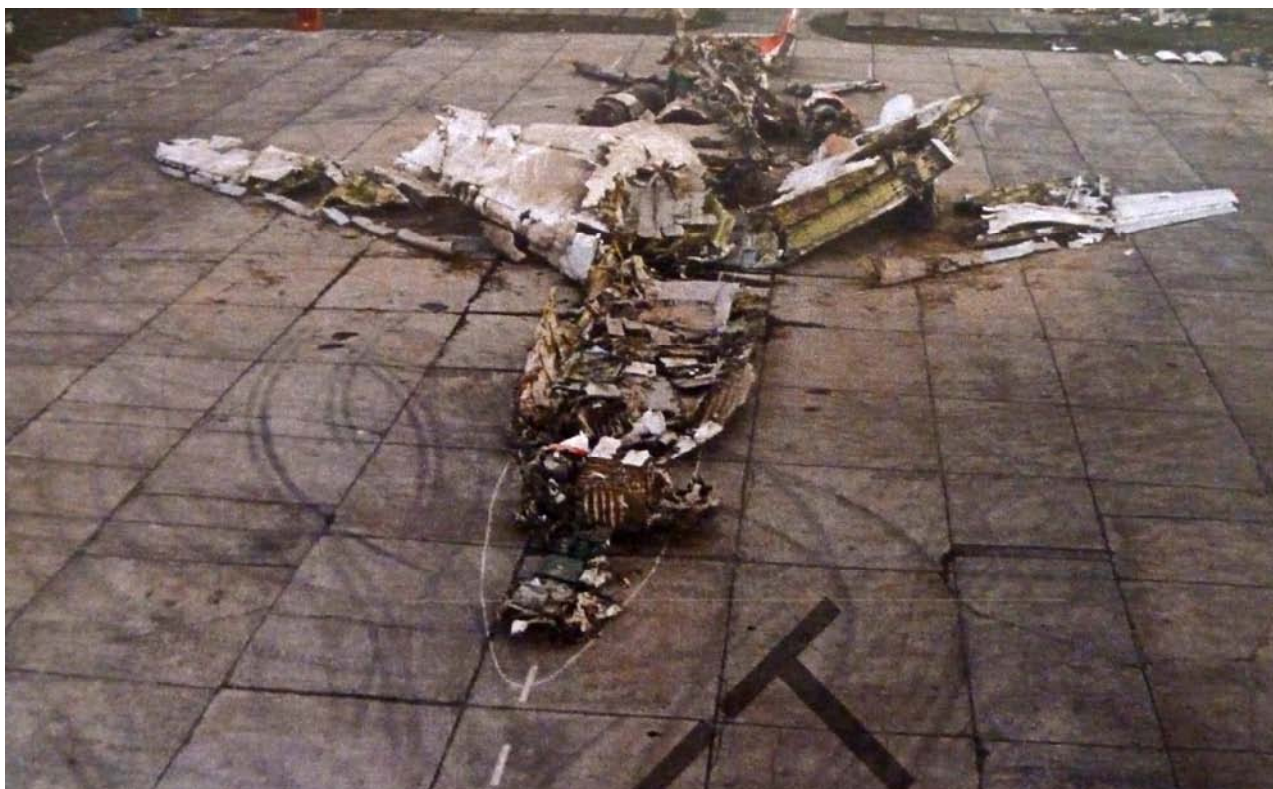
Rysunek 37

W okresie od 13.04.2010 do 16.04.2010 zostało wykonane przeniesienie fragmentów samolotu na przygotowany plac i rozłożenie elementów konstrukcji samolotu w rzeczywistym obrysie (rysunek 37), rozkładanie oprzyrządowania pilotażowego i radioelektronicznego według systemów, rozkładanie elementów systemu sterowania samolotem.

W następstwie tego, że samolot zderzył się z ziemią, w odwróconym położeniu względem do osi podłużnej, nosowa owiewka kadłuba samolotu, oszklenie kabiny załogi, górna część kadłuba od wręgi 4-tej do 67A zostały zniszczone całkowicie, rozbite na małe trudno identyfikowalne fragmenty.

Na podstawie analizy rzeczywistego ułożenia elementów konstrukcji samolotu można wyciągnąć jednoznaczny wniosek, że zniszczenie konstrukcji i systemów samolotu nastąpiło na skutek działania pozaobliczeniowych obciążeń, powstałych w wyniku zderzenia samolotu z ziemią; oznak powstania pożaru w czasie lotu samolotu nie zarejestrowano.

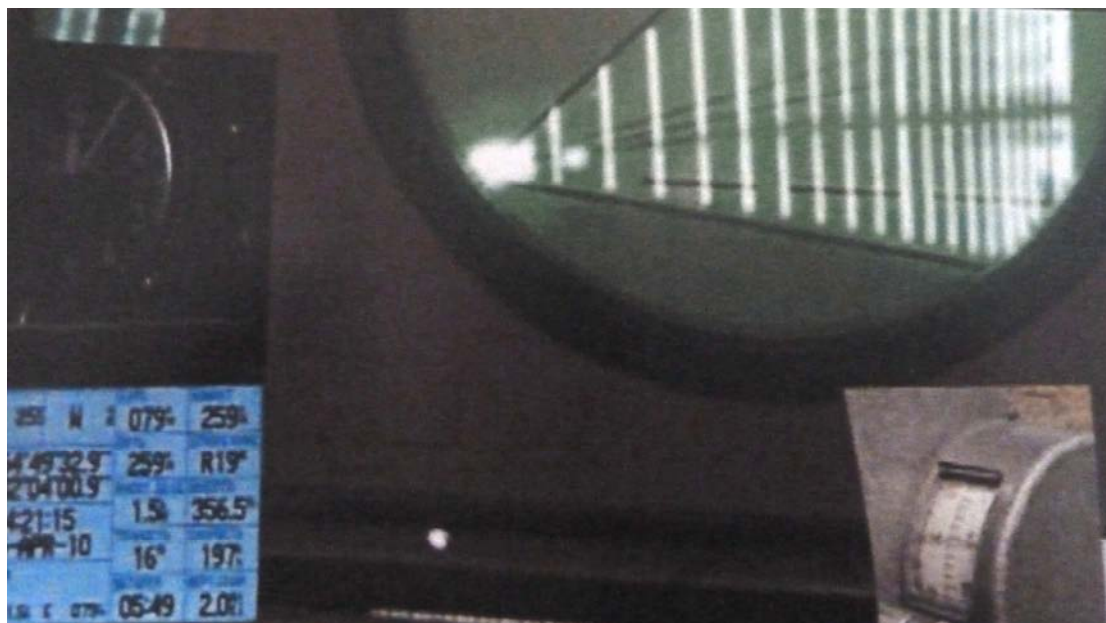
Rysunek 38.

Wymagany minimalny zasięg działania PRL w zakresie pasywnym (wykorzystywany przy locie krytycznym) -1,5 km (rysunek 38), w zakresie aktywnym i SDC - 1 km, jest zapewniony. Zanik znacznika w zakresie pasywnym następuje w odległości ~1,2 km od progu WPP 26 (rysunek 39).

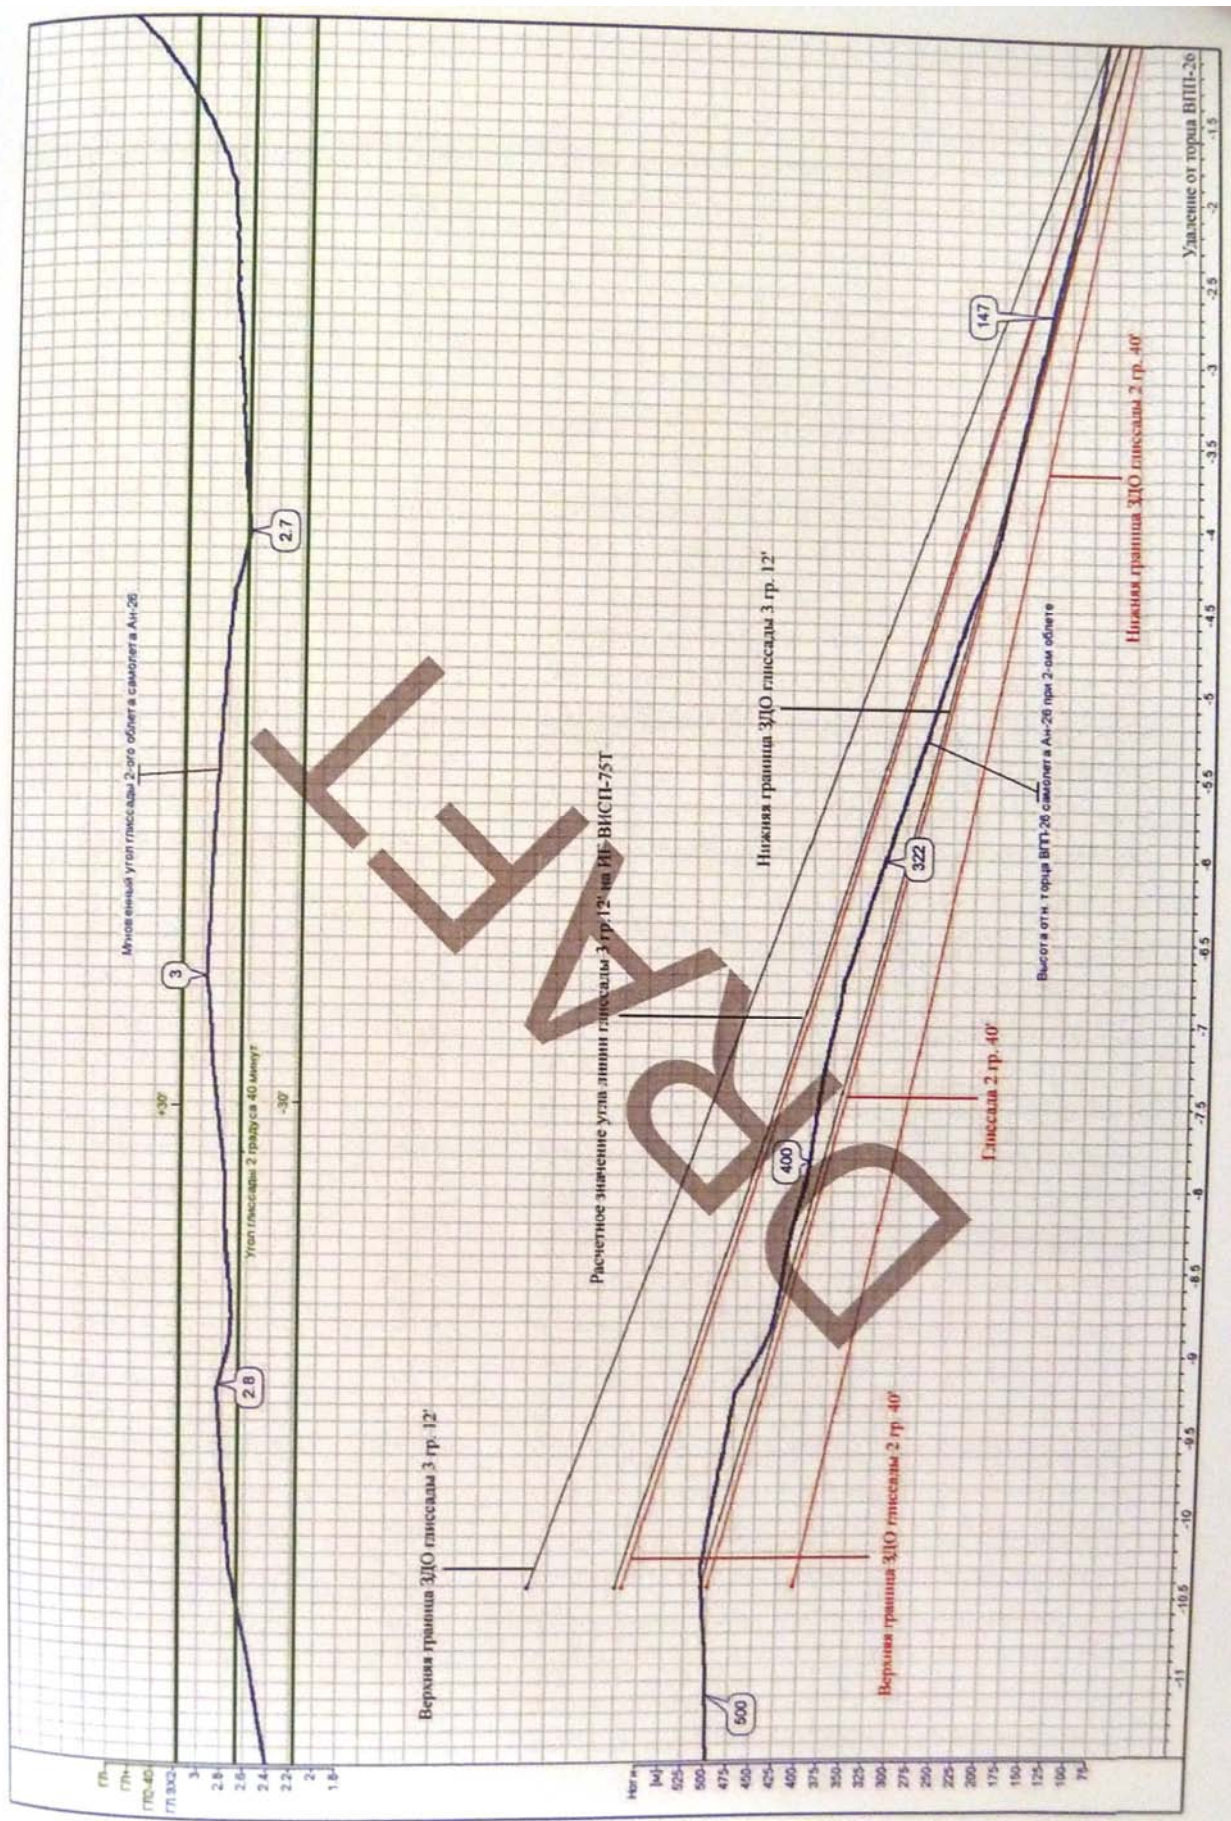
Rysunek 40.

Wyniki analiz zamieszczono na rysunkach 40 i 41. Na pierwszym rysunku zamieszczono wykres zmiany wysokości względnej w funkcji odległości od progu pasa startowego WPP 26 przy oblocie kontrolnym. Na wykresie pokazana jest również wzorcowa ścieżka zniżania. ($2^{\circ}40'$), strefy dopuszczalnych odchyień, i tak zwane chwilowe kąty ścieżki zniżania. Powyższe kąty zostały obliczone jako arcus tangens ilorazu bieżącej wysokości względnej lotu i odległości do punktu przyziemienia przy locie po ścieżce wzorcowej (punkt przyziemienia - 320 metrów za progiem WPP 26). Na drugim rysunku, dla różnych odległości od progu WPP 26, pokazano nałożone wskazania wskaźnika PRL, ekranu GPS i wysokościomierza barometrycznego.

1. Na szybie wyośnego wskaźnika PRL, zamontowanej w czasie eksperymentu (i w czasie lotu krytycznego), były naniesione linie, odpowiadające następującym kątom (naniesione na wykresie kolorem czarnym):
 - Linia dolna $-2^{\circ}42,3'$
 - Linia środkowa $-3^{\circ}12,3'$
 - Linia górna $-3^{\circ}42,3'$
2. PRL zaniża wskazania odległości WS od progu WPP 26 o $\sim 90-150\text{m}$ (w zależności od odległości WS od progu WPP 26).

A zatem, w czasie lotu krytycznego RZP obserwował znacznik samolotu na wskaźniku PRL względem ścieżki schodzenia $\sim 3^{\circ}10'$. Wartość wprowadzonego błędu wynosiła około $0,5^{\circ}$, to znaczy była równa szerokości strefy dopuszczalnych odchyień.

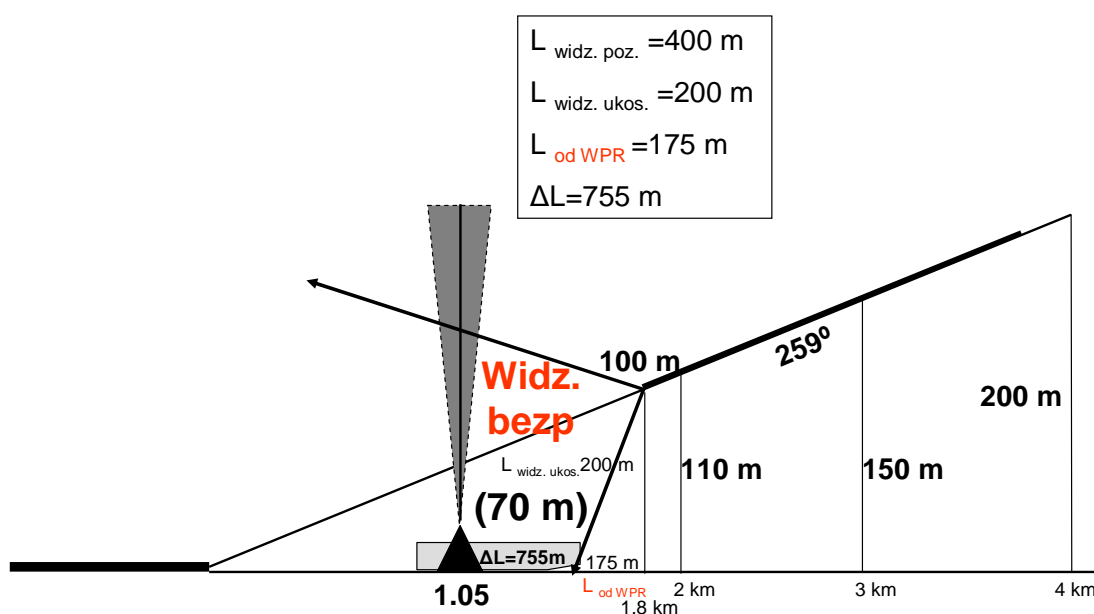
Rysunek 42.

W celu oceny widoczności elementów systemu świetlnego w rzeczywistych warunkach meteorologicznych sporządzono specjalny diagram (Rysunek 42). Do oceny przyjęto odległość bezpośredniej widzialności 400 metrów, w celu przekształcenia widzialności poziomej w skośną wykorzystano metodę M. Ja. Racimora, gdzie: $L_{\text{widz. skos.}} = k \times L_{\text{widz. poz.}}$. Przy dolnej podstawie chmur poniżej 100m współczynnik $k=0,2-0,45$. Do przeprowadzenia obliczeń, z marginesem, przyjęto współczynnik proporcjonalności 0,5. W ten sposób, obliczeniowa odległość widzialności skośnej wyniosła 200 metrów. Samolot, znajdując się na ścieżce zniżania, powinien znaleźć się na wysokości decyzji (100 metrów) w odległości 1800-1850 metrów od progu WPP 26. Z przedstawionego rysunku wynika, że załoga nie mogła nawiązać wizualnego kontaktu nawet z pierwszym (900 metrów od WPP) rzędem świateł zbliżania.

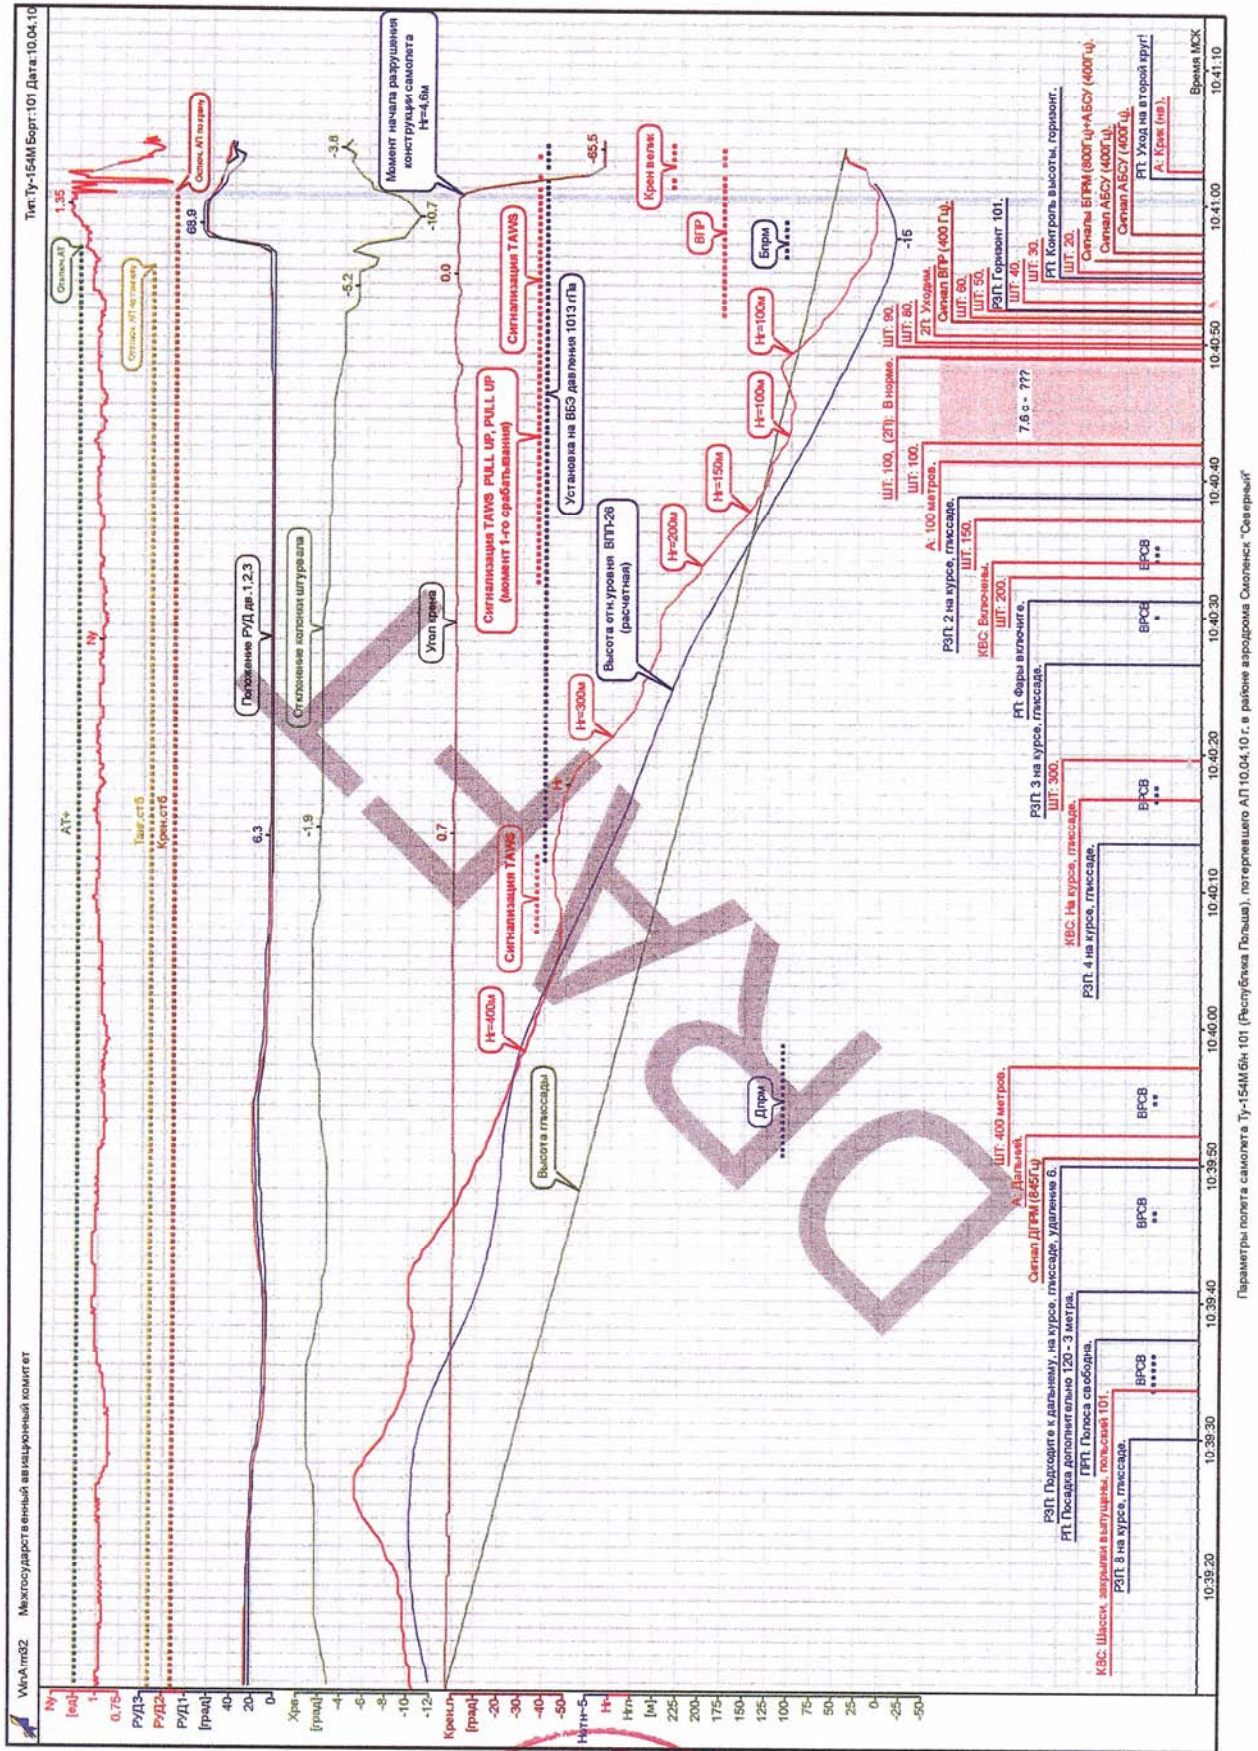
Rysunek 45

O 10.40.20 nawigator melduje wysokość „300”. Porównanie tego i kolejnych meldunków nawigatora o wysokości lotu (250 m, 200 m, 150 m, 100 m) z rzeczywistymi wysokościami lotu barometryczną i geometryczną (szczególnie w przedziale czasu 10.40.41-10.40.49, oznaczonym kolorem na rysunku 45) pozwala twierdzić, że wysokość odczytywano, przynajmniej od tego momentu, z radiowysokościomierza⁵³. Należy zauważyć, że nawigator załogi w ciągu ostatnich dwóch miesięcy na Tu-154M nie latał, ciągle wykonywał loty jako drygi pilot na Jak-40. Z przesłuchania dowódcy załogi samolotu Jak-40 wykonującego loty na lotnisko Smoleńsk

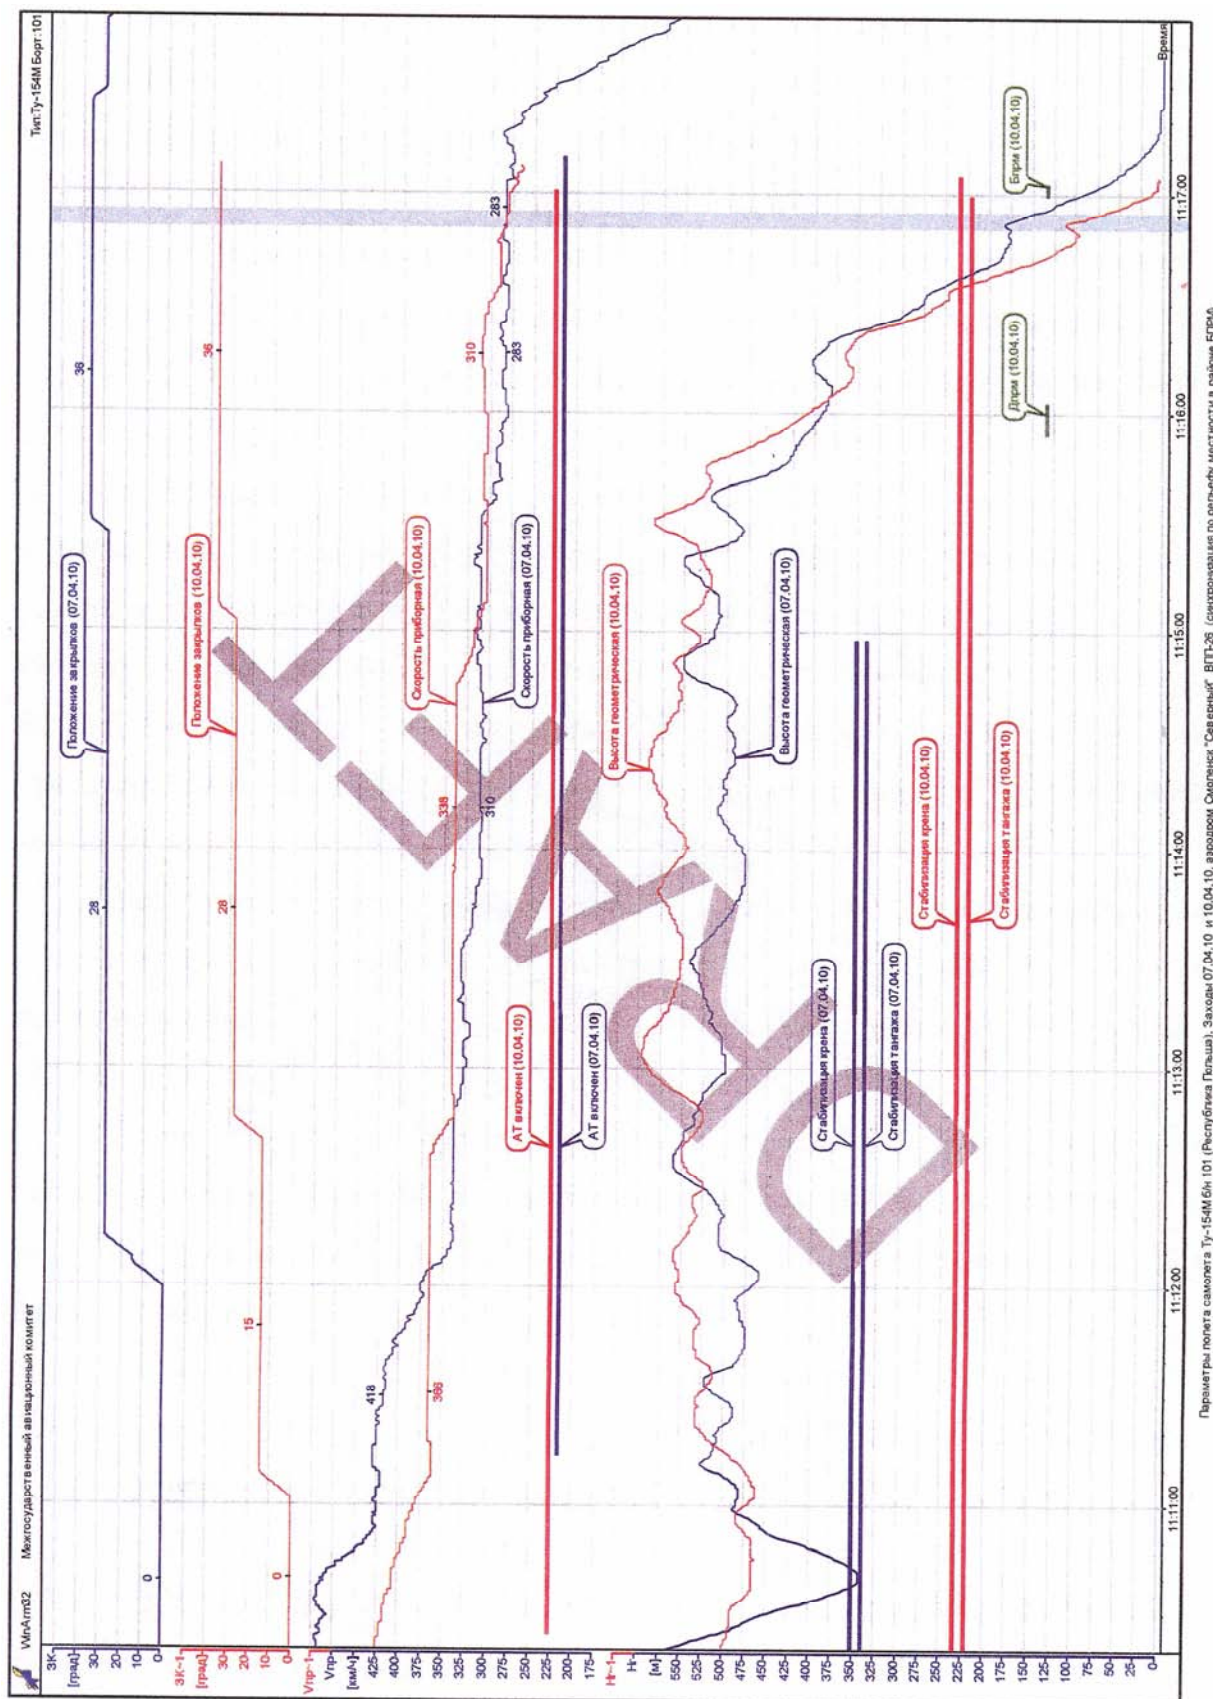
Rysunek 47

Uwaga: *Analiza lotu wykonanego na lotnisko Smoleńsk „Północny” tym samolotem 7 kwietnia 2010 roku, pokazuje, że załoga przeszła na sterowanie ręczne przed początkiem zniżania na ścieżce zniżania (Rysunek 47).*

Nie przewidziane przez RLE samolotu wykorzystanie przez dowódcę załogi ABSU, przy braku na lotnisku precyzyjnych systemów lądowania według przyrządów świadczy o niepewności dowódcy statku powietrznego odnośnie swoich możliwości utrzymania zadanych parametrów zniżania na ścieżce zniżania na zakresie sterowania ręcznego, a także jego podwyższonym napięciu psychoemocjonalnym z powodu niezgodności faktycznych warunków meteorologicznych z jego poziomem wyszkolenia, przy mających miejsce przerwach w podejściach do lądowania przy ustalonym minimum pogody.

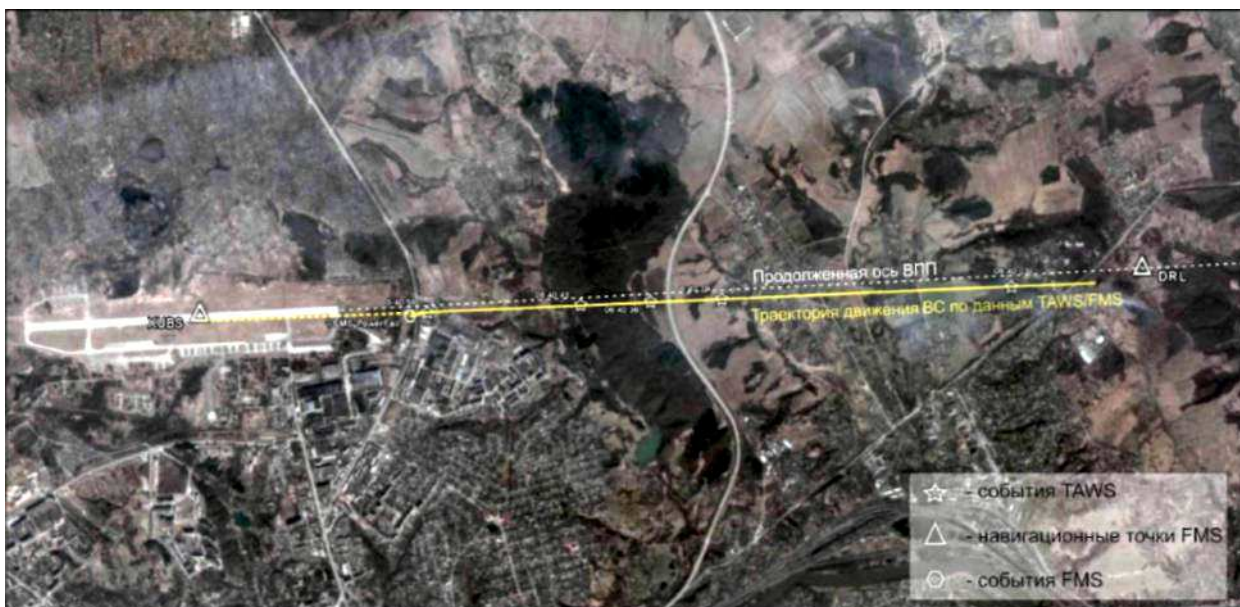
Rysunek 48

Obliczenia trajektorii pokazały (rysunek 48), że podczas lotu na odcinku od dalszej radiolatarni (punkt DRL w aktywnym planie lotu) do punktu XUBS (KTA lotniska, ostatni punkt aktywnego planu lotu) w kanale poprzecznym załoga wykorzystywała jeden z dwóch reżimów sterowania autopilotem: według sygnałów FMS lub pokrętem „ZAKRĘT”. Po przelocie nad dalszą radiolatarnią samolot leciał z lewej (w ramach strefy dopuszczalnych odchyłeń od kursu) przedłużenia osi WPP, powoli zbliżając się do jego osi z wyjściem na punkt XUBS. Możliwe, że dana korekcja kursu została wykonana przez FMS w celu wyprowadzenia samolotu prosto na punkt XUBS. Drugim możliwym reżimem w kanale przechylenia na danym etapie było sterowanie pokrętem „ZAKRĘT”.
